Firma: A/B Gjessøparken  
Adresse: Gjessøparken 12 - 64  
8600 Silkeborg  
Att.: Aase Hjaltason  
Telefonnummer: 22395015  
E-mail adresse: Gjessoeparken@gmail.com  
Inspektionsdato: 25/10-2023

## Byggeteknisk gennemgang. Vedligehold.

Byggesagkyndig.nu har idag foretaget en visuel besigtigelse og gennemgang af ejendommen beliggende Gjessøparken 12 - 64, 8600 Silkeborg.

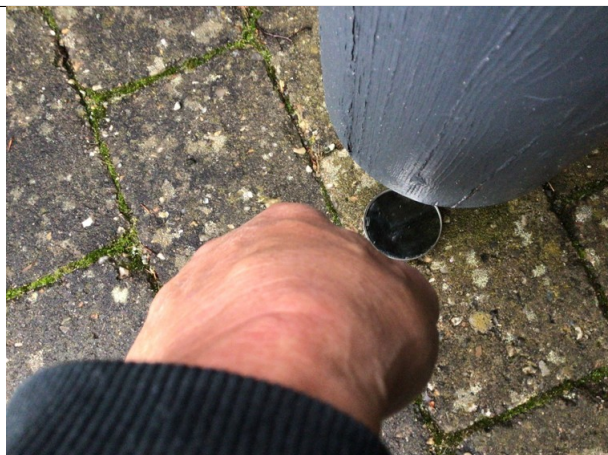
Nr 40

Træstolpen ved den dobbelte carport er med begyndende nedbrydning især i bunden. Med spejl ses, at der mangler malerbeskyttelse i endetræet nederst. Det er vigtigt, at dette rengøres og slibes inden jævnlig malerbehandling, da endetræet suger vand til sig, hvorved stolperne rådner nedefra.

Det er ganske rigtigt lidt besværligt, men det er til gengæld vigtigt.

Det kan overvejes at erstatte disse stolper med stålsøjler, når nedbrydningen har taget overhånd.

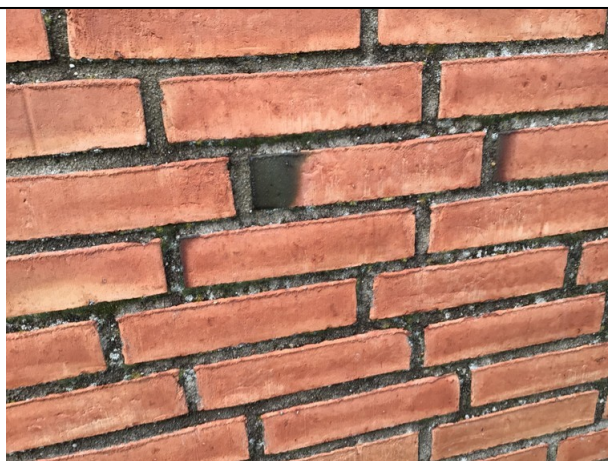
Nr 50

Gavl er med slidte fuger, men det vurderes, at der kan gå 5-8 år, inden udkradsning og fugning er påkrævet.

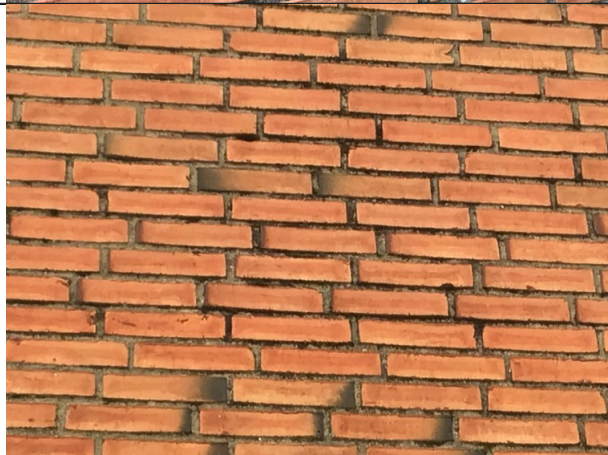
Nr 56

Gavl er med slidte fuger, men restlevetiden vurderes til 5-8 år, inden omfugning er nødvendig.

Vi kiggede desuden på brandkamserstætning og kunne konstatere, at den var næsten korrekt udført, idet der er en mørtelpølse som slutter tæt til tagsten. Dog er lægterne gennemgående fra boligens tagkonstruktion til carportens tagkonstruktion, hvilket ikke er helt korrekt. Det må dog vurderes, at netop mørtlens tætte tilslutning giver en langt mindre brandspredning, så brandbilen kan nå frem, inden der sker spredning fra hus til hus via tagkonstruktionen.
